**Fastighetsuppgifter**

Holje 2:512

Lokevägen 2

| Uppdragsnummer | G27948 |

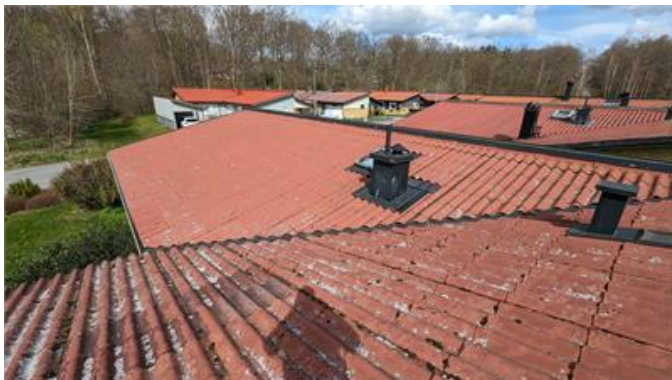
**Tak:** Yttertaget av eternit är det ursprungliga från byggnation och kan anses ålderstiget. Det finns minst 5 skivor som är spruckna och är i behov av byte samt finns spår efter tidigare lagningar. Även om yttertaget kan anses vara äldre och ha sina lokala brister finns det inga tecken på att vatten letat sig förbi yttertaget i de synliga delarna av underliggande vind.

Tak: Yttertaket av eternit är det ursprungliga från byggnation och kan anses ålderstiget. Det finns minst 5 skivor som är spruckna och i behov av byte samt finns spår efter tidigare lagningar.

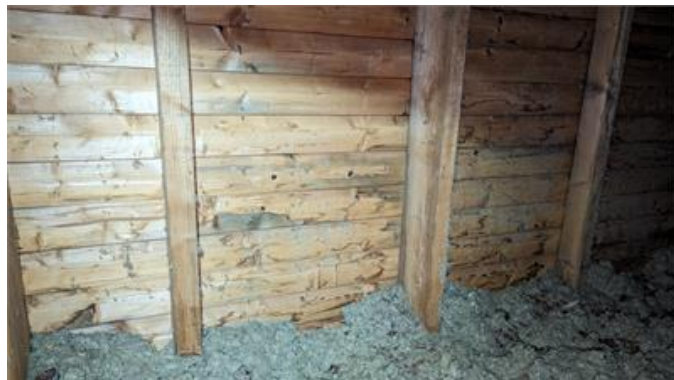
**Vind:** Vatten letar sig förbi fasaden tillfälligtvis vilket leder till fuktpåverkan i panel och trästomme. I synliga delar har detta torkat ut innan det leder till följdskador. Hela utrymmet var inte tillgänglig för besiktning på grund av avsaknad av landgång.

Vind: Vatten letar sig förbi fasaden tillfälligtvis vilket leder till fuktpåverkan i panel och trästomme. I synliga delar har detta torkat ut innan det leder till följdskador.
