Öjavad 2:110

Brunnsvägen 8

Uppdragsnummer	G26732
Besiktningsdatum	2023-11-27
Besiktningföretag	OBM Kronoberg AB
Besiktningförrättare	Tommie Samuelsson
Närvarande	Fastighetsägaren
Giltig till och med	2024-11-27

Byggnadsbeskrivning	Byggnadsår
Huset är ett 1½-planshus med källare, torpargrund	1932
Till eller ombyggnad	Övrigt
	Övriga byggnader som tillhör fastigheten har ej besiktigats

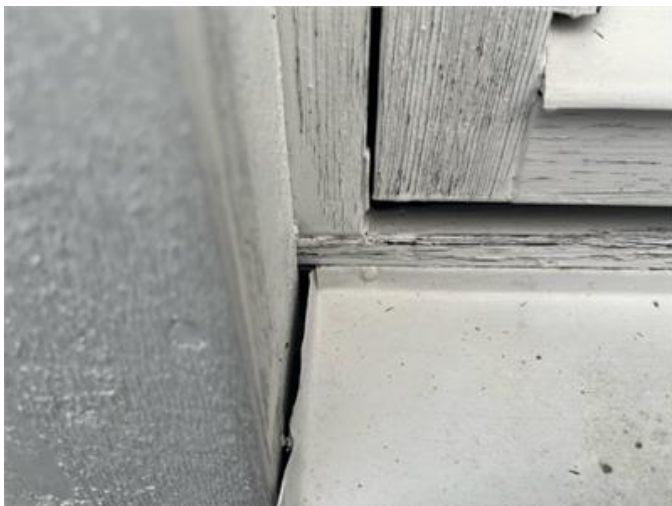
Se kommentar fönster.

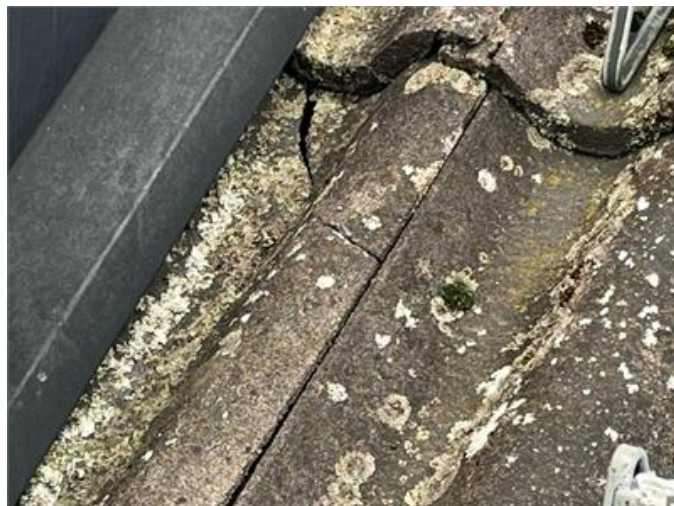
Det förekommer spruckna takpannor som behöver bytas ut

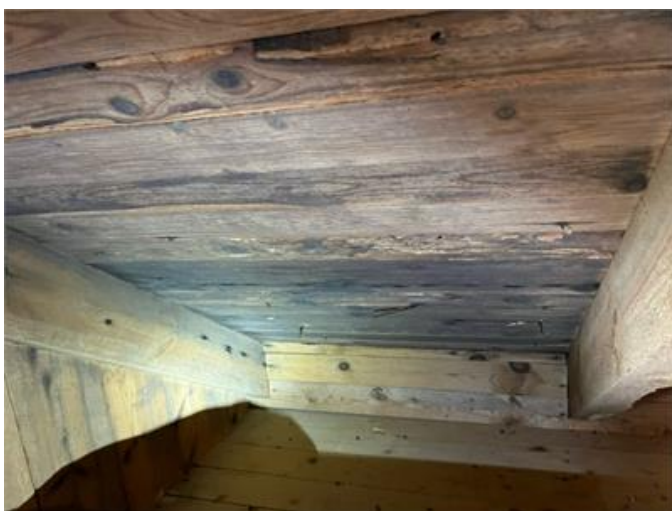
VIND; Kontroll av fuktkvot visade fuktkvoter på 16-19% i takkonstruktionen. Risk för mikrobiell tillväxt föreligger om fuktkvoten ligger runt 16-17% och däröver. Det förekommer missfärgningar/mikrobiella tillväxter på takkonstruktionen (inga fuktskador med behov av byte eller förstärkning av virke noterades). Orsaken till missfärgningarna/mikrobiella tillväxterna kan beror på otätheter i vindsbjälklaget i kombination med att det finns brister i husets inomhusventilation. Orsaken till missfärgningarna kan även beror på kondensproblem när varmare luft från vinden möter den kallare utomhusluften vid takvinklarna och är således ett vinterproblem för att torka ut under den varmare delen av året. På insidan av fönster på vind noterades kondens. Det rekommenderas att kontakt tas med entreprenör för bedömning av åtgärder av nämnda brister som noterades i vindsutrymmet.

Se kommentar/riskanalys- vind

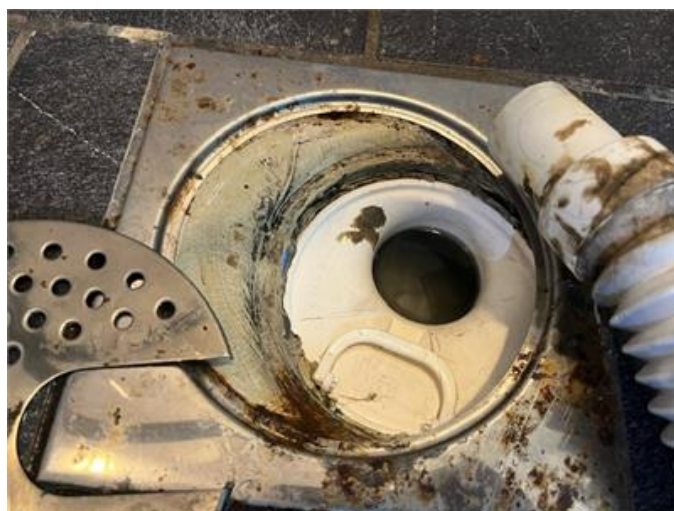
DUSCHKABIN/WC; Golvsilen är inte centrerad över golvbrunn vilket medför att fuktskyddet vid golvbrunnen är oskyddat. Del av slukristen ligger mot tätskiktet vilket medför risk för skador i tätskiktet. Klämringens anslutning till golvbrunn har ej gått att inspektera då klämring är övertäckt med färg/massa. Golvet har bristfälligt fall mot golvbrunn och delar av golvet lutar från golvbrunnen. Rör genomföring förekommer i golv till radiator. Det rekommenderas att duschkabin behålls för att leda vattnet direkt ner i golvbrunnen. Fuktindikering har utförts stickprovsmässigt utan att några förhöjda fuktindikationer erhållits.

Se kommentar/riskanalys- duschkabin/wc
