Asarum 40:152

Trastvägen 12

Uppdragsnummer	G28403
Besiktningsdatum	2024-05-10
Besiktningföretag	OBM Kronoberg AB
Besiktningförrättare	Thorbjörn Håkansson 0708232924
Närvarande	Ombud för fastighetsägare
Giltig till och med	2025-05-10

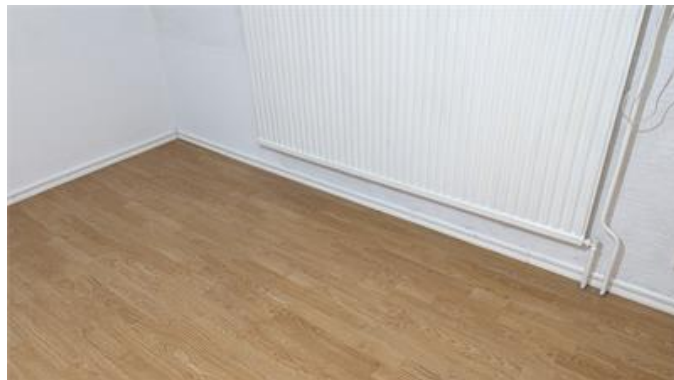
Svag avvikande mikrobiell lukt kändes vid golv/väggvinkel mellan uppreglad golvkonstruktion och murad stomme i allrum. Risk finns att lukten letar sig upp och upplevs i källarmiljön. Anses detta vara ett problem är det vanligt att den målade väven, uppreglade golv och påreglade väggar i allrum och sovrum 4 tas bort och ersätts av oorganiskt material.
