Ryssjan 6

Nexövägen 25A

**Besiktningssuppgifter**

Byggnadsbeskrivning
1-plans hus med vidbyggt garage

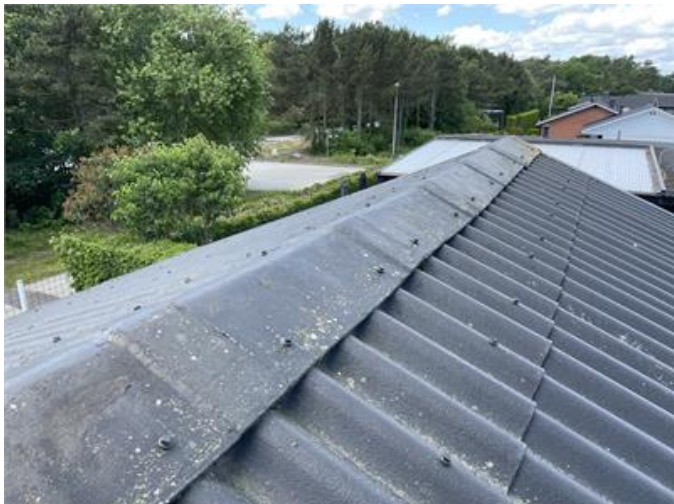
Yttertakets av eternit är det ursprungliga från 1968 men har målats senast 2019. Ju äldre ett eternittak blir ju större risk föreligger att sprickor kan uppstå eller att eterniten skittar, vilket kan medföra till mindre motstånd mot att fukt kan tränga mellan otätheter samt takgenomföringar med risk för fuktskador i underliggande konstruktion. Enstaka nocketernit har sprickbildning samt är plåt till dalen mellan garage och huvudbyggnad (se bild) i behov av förbättring. En del nocktätning mellan nocketernit och taketernit har trillat bort och rekommenderas att återmonteras.

Ursprungligt eternittak som målats 2019. Sprickbildning noterades till någon nockpanna.

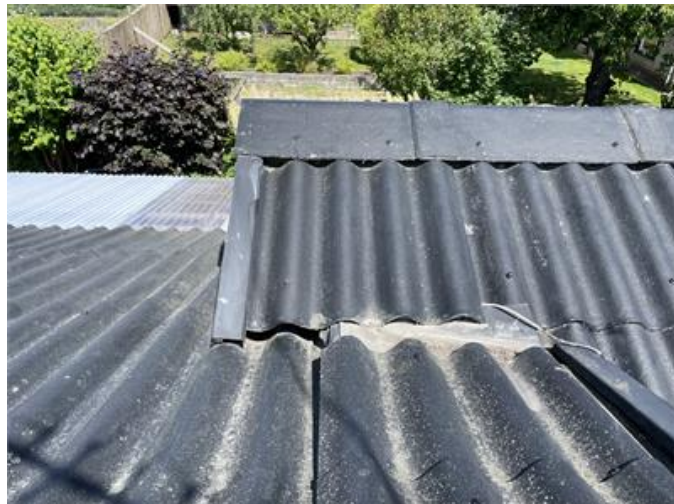
Plåt i dalen mellan huskroppar rekommenderas att förbättras.

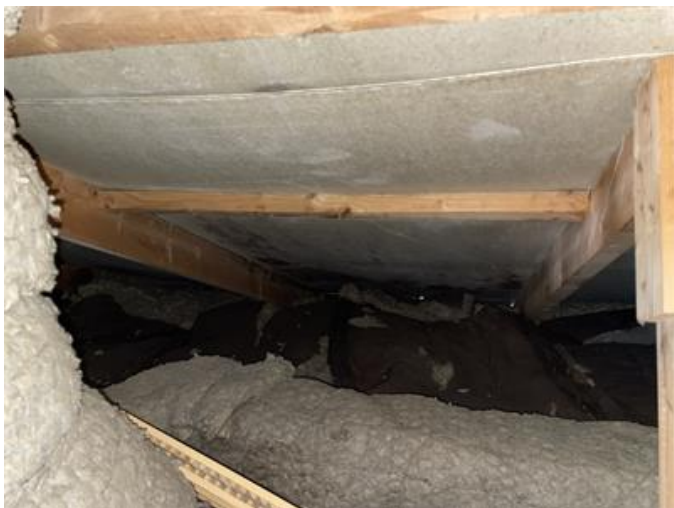
Den upptäckta lokala mikrobiella tillväxten/missfärgningen (mindre omfattning) på yttertakets insida av eternit indikerar att vinden tillförs fukt inifrån bostaden. För att komma tillrätta med detta måste fukttilförseln inifrån bostaden minskas. Detta kan göras genom att ventilationen i bostaden förbättras (friskluftsventiler i sovrum/allrum+våtrumsfläkt i kontinuerlig fläktdrift i dusch/wc/tvätt) samt att eventuella otätheter i vindsbjälklaget (tak/väggvinklar, taklucka mm.) tätas i den mån det är möjligt.

Lokala missfärgningar har noterats i vindsutrymme till insida yttertak av eternit.

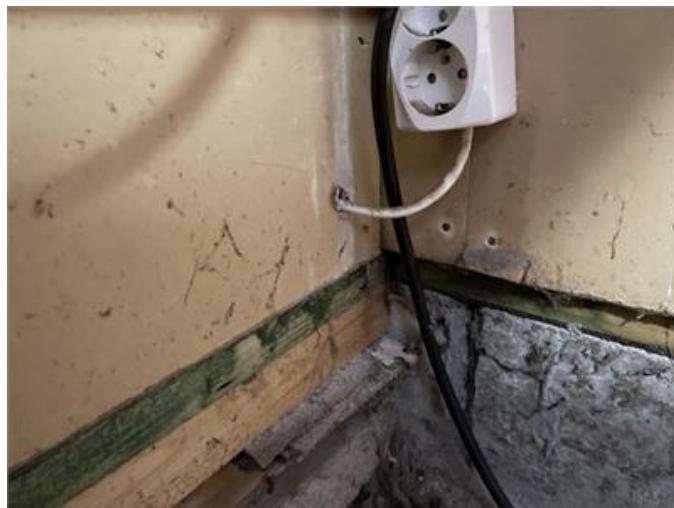
Del av hus har betongplatta mot mark. Något utrymme är inrett med flytande golvbeklädnad vilket betecknas som riskkonstruktion. Betongplatta på mark kan ha bristfällig isolering och kapillärbrytande skikt under plattan vilket pga. naturlig markfukt kan ge förhöjda fuktvärden i plattan och angränsande golvmaterial. Ytter- och innerväggssyllar saknar ofta underliggande fuktspärr mot grundmur/platta vilket, pga. naturlig markfukt, kan ge upphov till förhöjda fuktvärden och mikrobiella angrepp som följd. Vidare är syllarna träskyddsbehandlade vilket kan ge upphov till avvikande kemisk lukt.

Del av hus med betongplatta mot mark har träskyddsbehandlad syll. Se kommentarer och riskanalys.
