Fastighetsuppgifter

Fastighetsbeteckning
Asarum 39:6
Adress
Rubensbergsvägen 10
374 50 Asarum

**Besiktningssuppgifter**

Uppdragsnummer	G29541
Besiktningsdatum	2024-08-01
Besiktningföretag	OBM Kronoberg AB
Besiktningförrättare	Jonas Håkansson
Närvarande	Fastighetsägare
Giltig till och med	2025-08-01

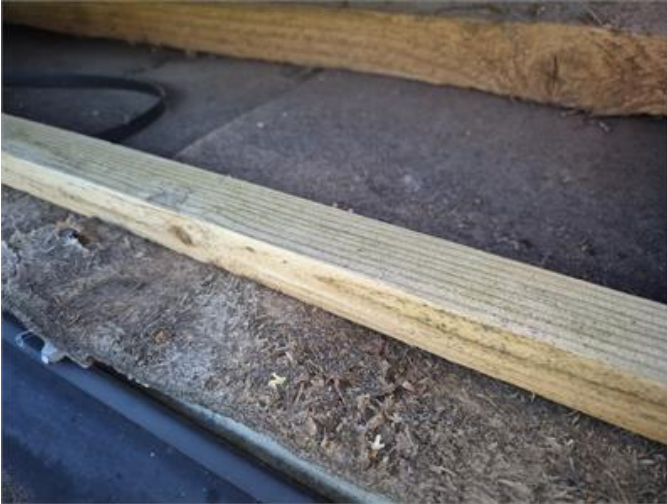
TAK: Yttertaket (takpannor läkt och undertak) är det ursprungliga från 1983. Ju äldre ett tak är ju mindre motstånd har det mot att fukt kan tränga genom pannor vilket kan leda till fuktskador i underliggande konstruktioner. Vid stickprovskontroller av läkt och undertak noterades att undertak av masonit är fuktpåverkad/skadad närmast takfot.

Yttertaket (takpannor läkt och undertak) är det ursprungliga från 1983. Ju äldre ett tak är ju mindre motstånd har det mot att fukt kan tränga genom pannor vilket kan leda till fuktskador i underliggande konstruktioner. Vid stickprovskontroller av läkt och undertak noterades att undertak av masonit är fuktpåverkad/skadad närmast takfot.
