**Fastighetsuppgifter**

Fastighetsbeteckning  
Högadal 18  
Adress  
Guldvingevägen 2  
37441 Karlshamn

Uppdragsnummer G26873  
Besiktningdatum 2024-01-08  
Besiktningföretag OBM Kronoberg AB  
Besiktningförrättare Jonas Håkansson  
Närvarande Fastighetsägare  
Giltig till och med 2025-01-08

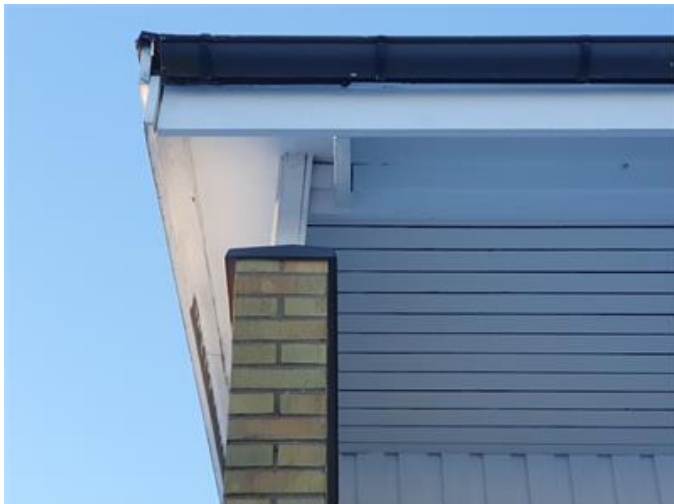
Reglade väggar lutar ovan murade väggar till så kallade vingar, bägge sidor om balkong.
