Mölleskog 1:38

Hasselvägen 4

Uppdragsnummer	G31352
Besiktningsdatum	2024-12-16
Besiktningföretag	OBM Kronoberg AB
Besiktningförrättare	Jonas Håkansson
Närvarande	Fastighetsägare
Giltig till och med	2025-12-16

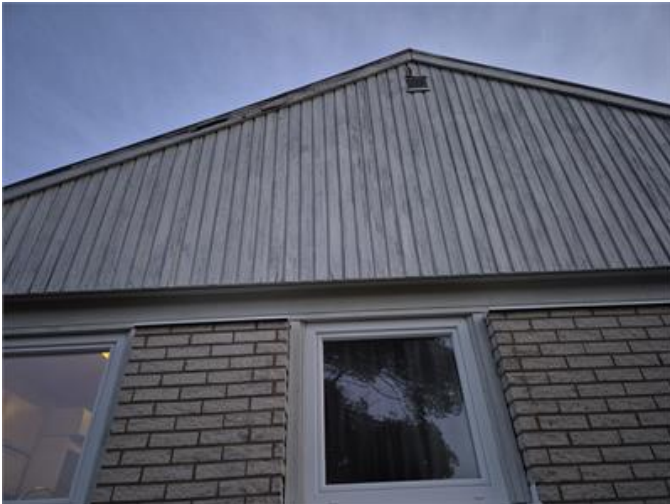
Rötskadad panel på gavelspets.

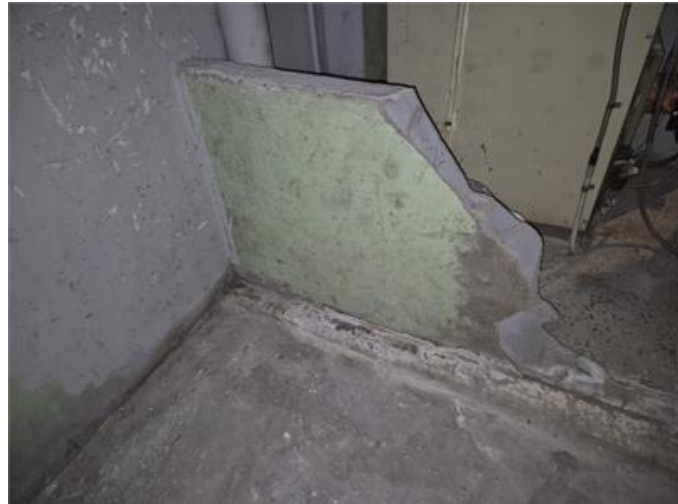
Innervägg i källare byggd med blåbetong.

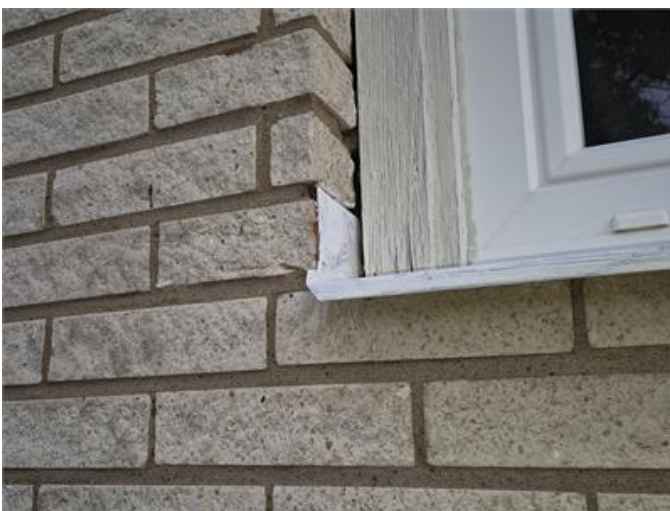
Glipor förekommer mellan fönsterpartier/bleck/foderbrädor, altandörr och fasad av kalksandsten med risk att regnvatten trängt in i väggkonstruktioner. Åtgärd rekommenderas.
